# JOB REPORT

## IL RULLO A PERNO AMMANN È L'ABBINAMENTO PERFETTO PER LA RISTRUTTURAZIONE DELLE STRADE

Un rullo a doppia ralla Ammann ARP 75 St V ha superato la prova in un cantiere tedesco vicino all'aeroporto di Colonia Bonn.

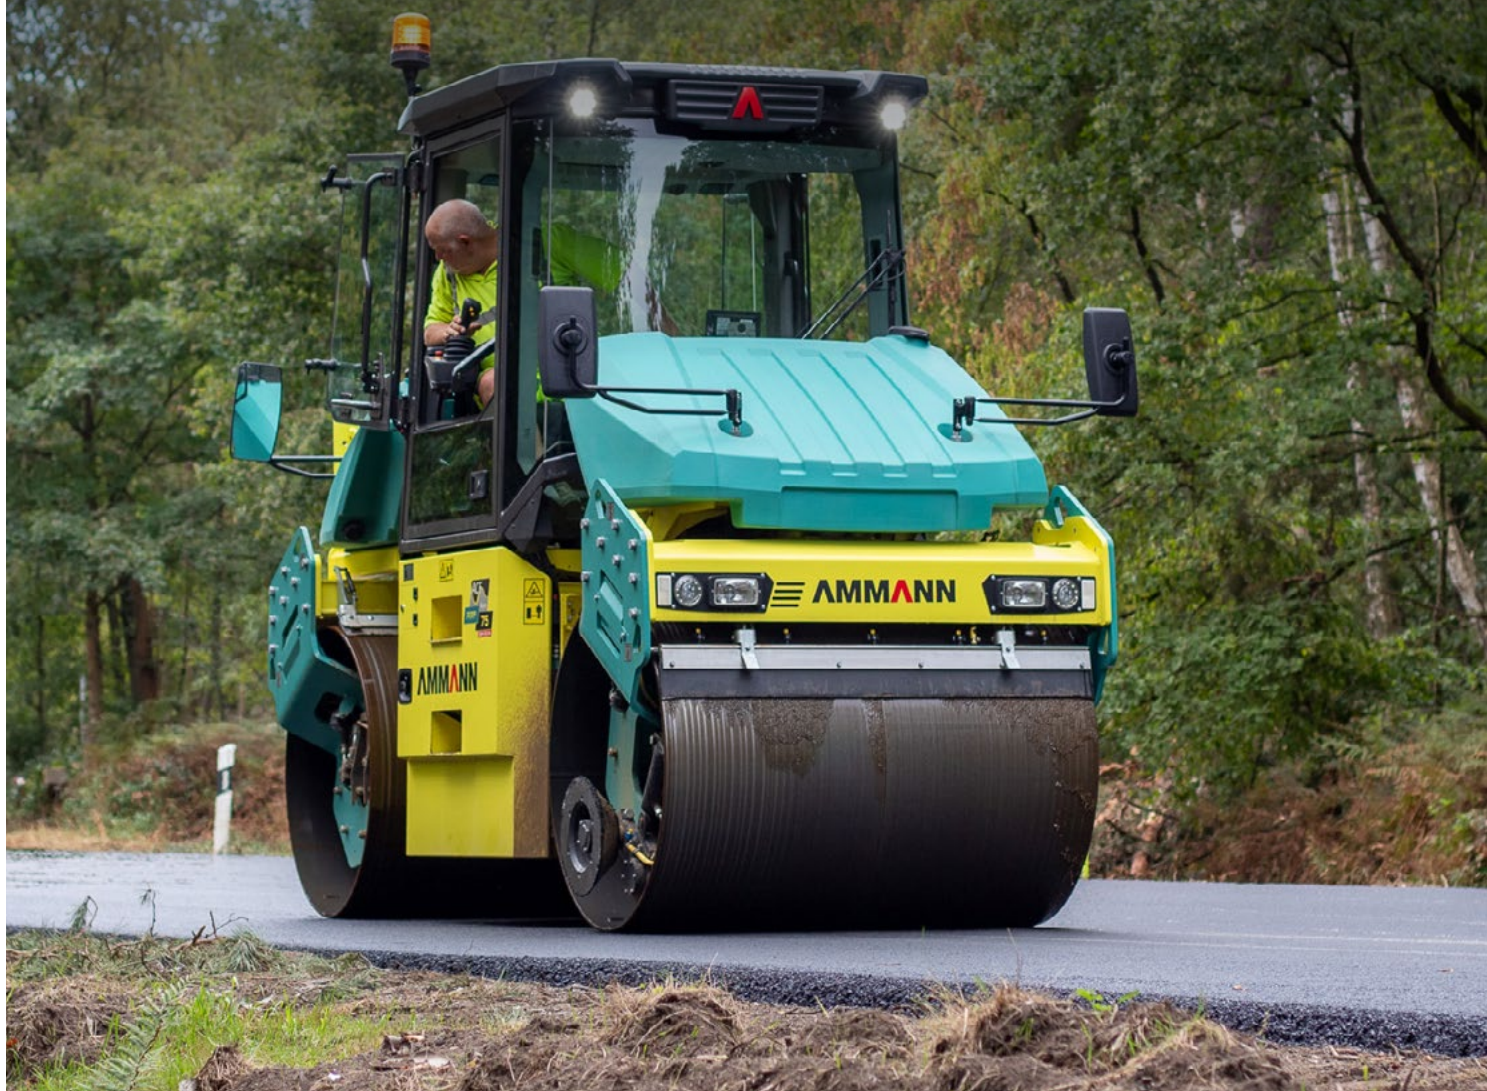
La macchina è stata testata durante la compattazione sia del binder che degli strati superficiali, con risultati molto positivi.

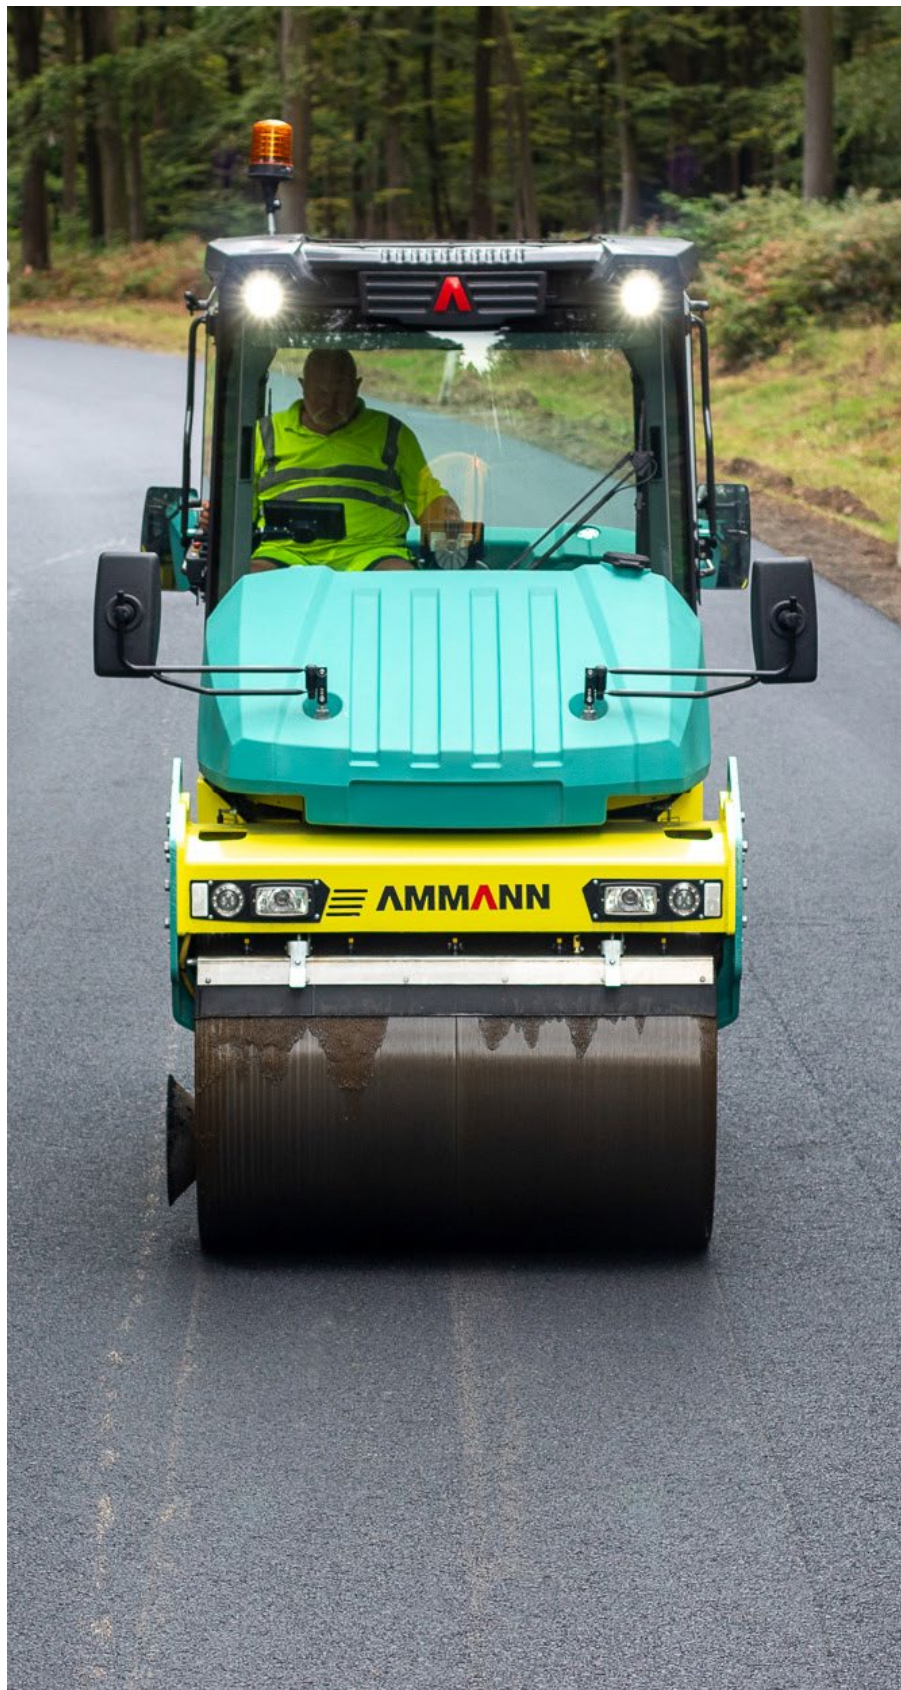
La macchina ha coperto un'area di 15.000 m<sup>2</sup> durante le 22 ore di funzionamento.

Il progetto è stato dichiarato un successo e l'operatore ha lodato l'ARP 75 per le sue prestazioni e il suo funzionamento intuitivo.
