# JOB REPORT

## EL RODILLO DE DIRECCIÓN PIVOTANTE DE AMMANN ES PERFECTO PARA LA RENOVACIÓN DE CARRETERAS

Un rodillo de dirección pivotante Ammann ARP 75 St V pasó la prueba en una obra alemana cerca del aeropuerto de Colonia Bonn.

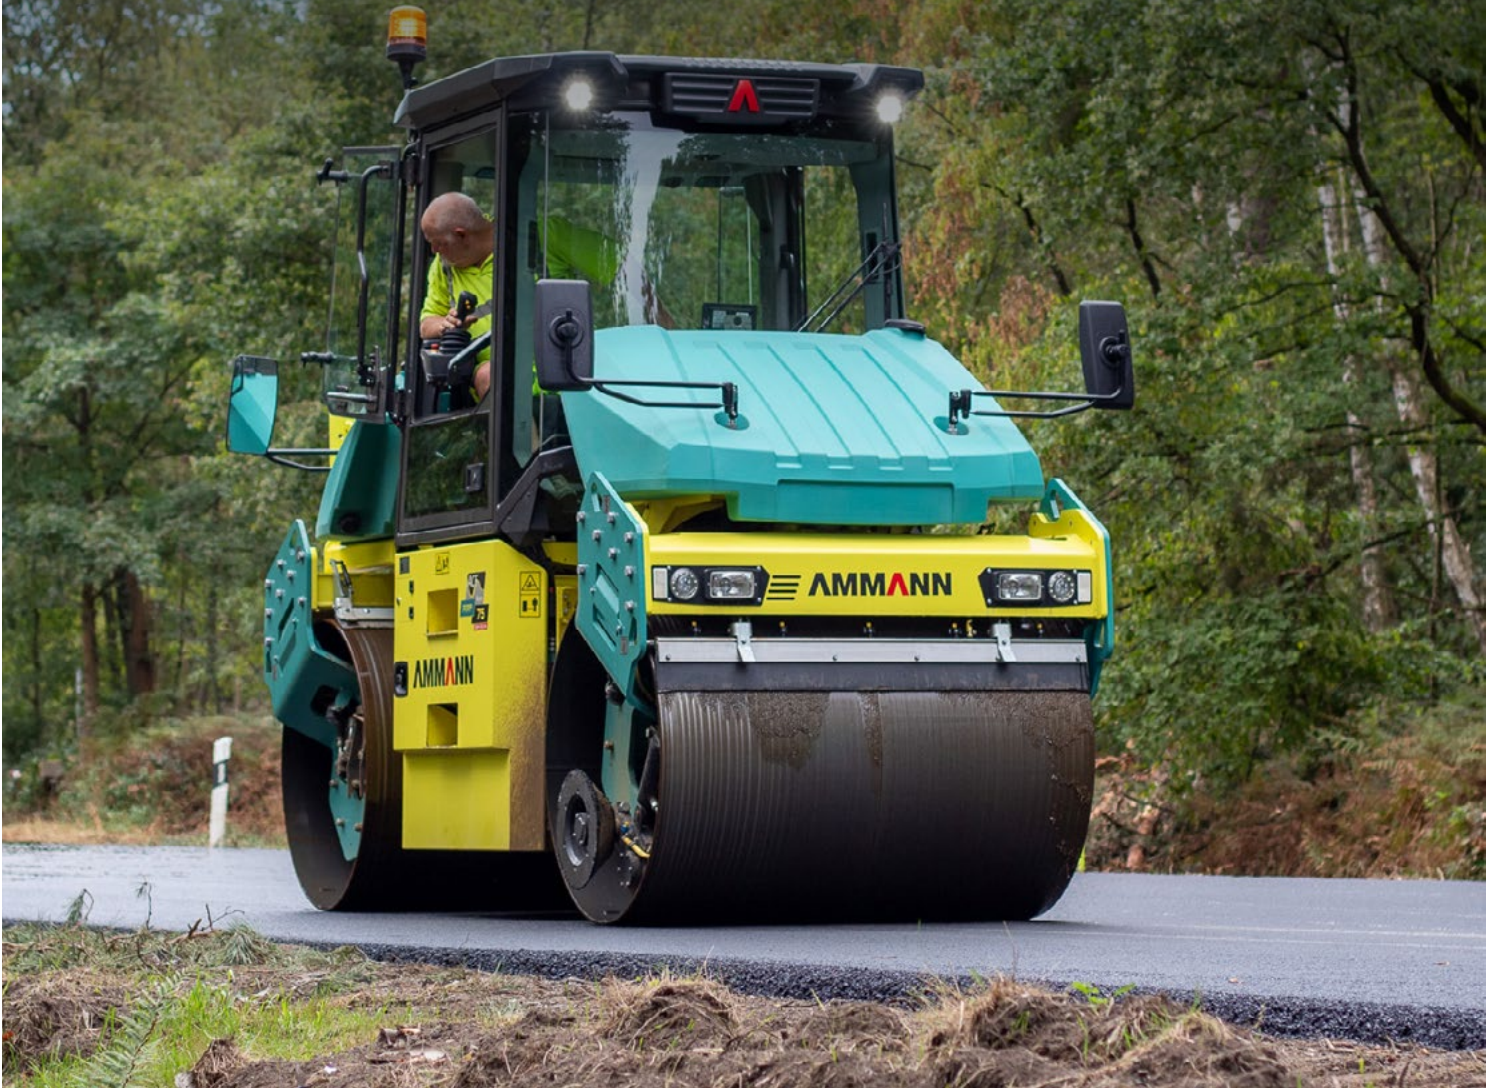
La máquina se probó durante la compactación de las capas intermedia y superficial, con resultados muy positivos.

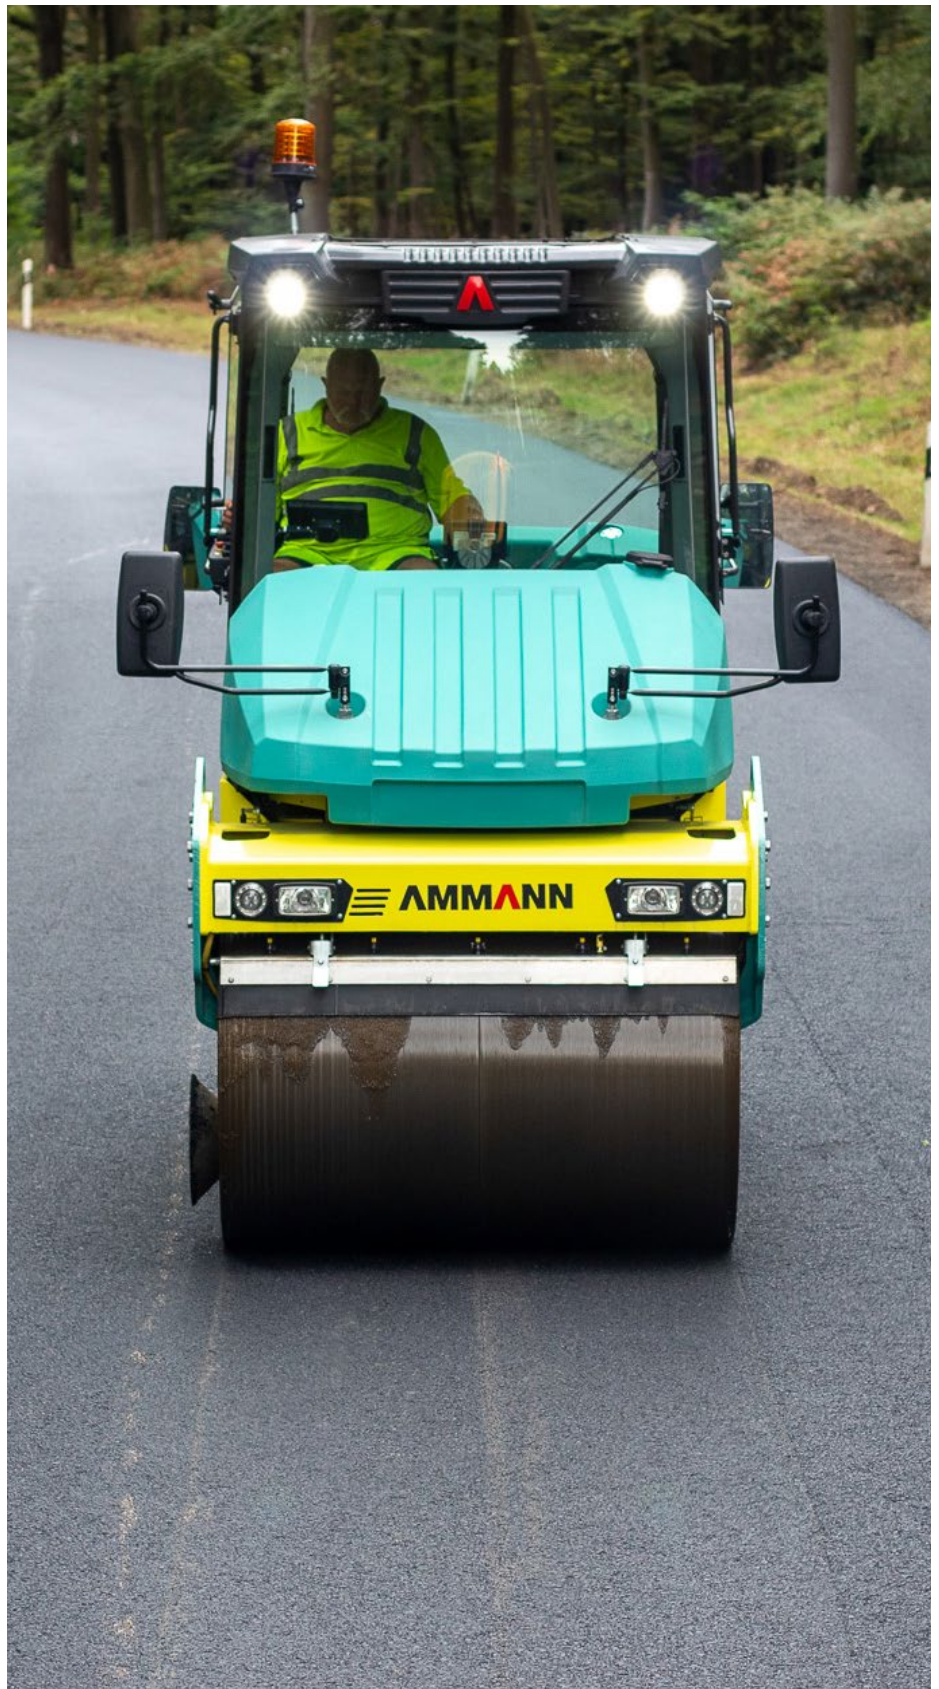
El ARP 75 incorpora un tambor dividido, que permite maniobrar en las conexiones y también reducir las fuerzas de cizallamiento superficiales.

La máquina cubrió un área de 15.000 m<sup>2</sup> durante sus 22 horas de funcionamiento.
