# JOB REPORT

## LE COMPACTEUR SUR PIVOTS AMMANN EST PARFAITEMENT ADAPTÉ À LA REMISE EN ÉTAT DES ROUTES

Le compacteur sur pivots Ammann ARP 75 St V a passé le test sur un chantier allemand près de l'aéroport de Cologne Bonn.

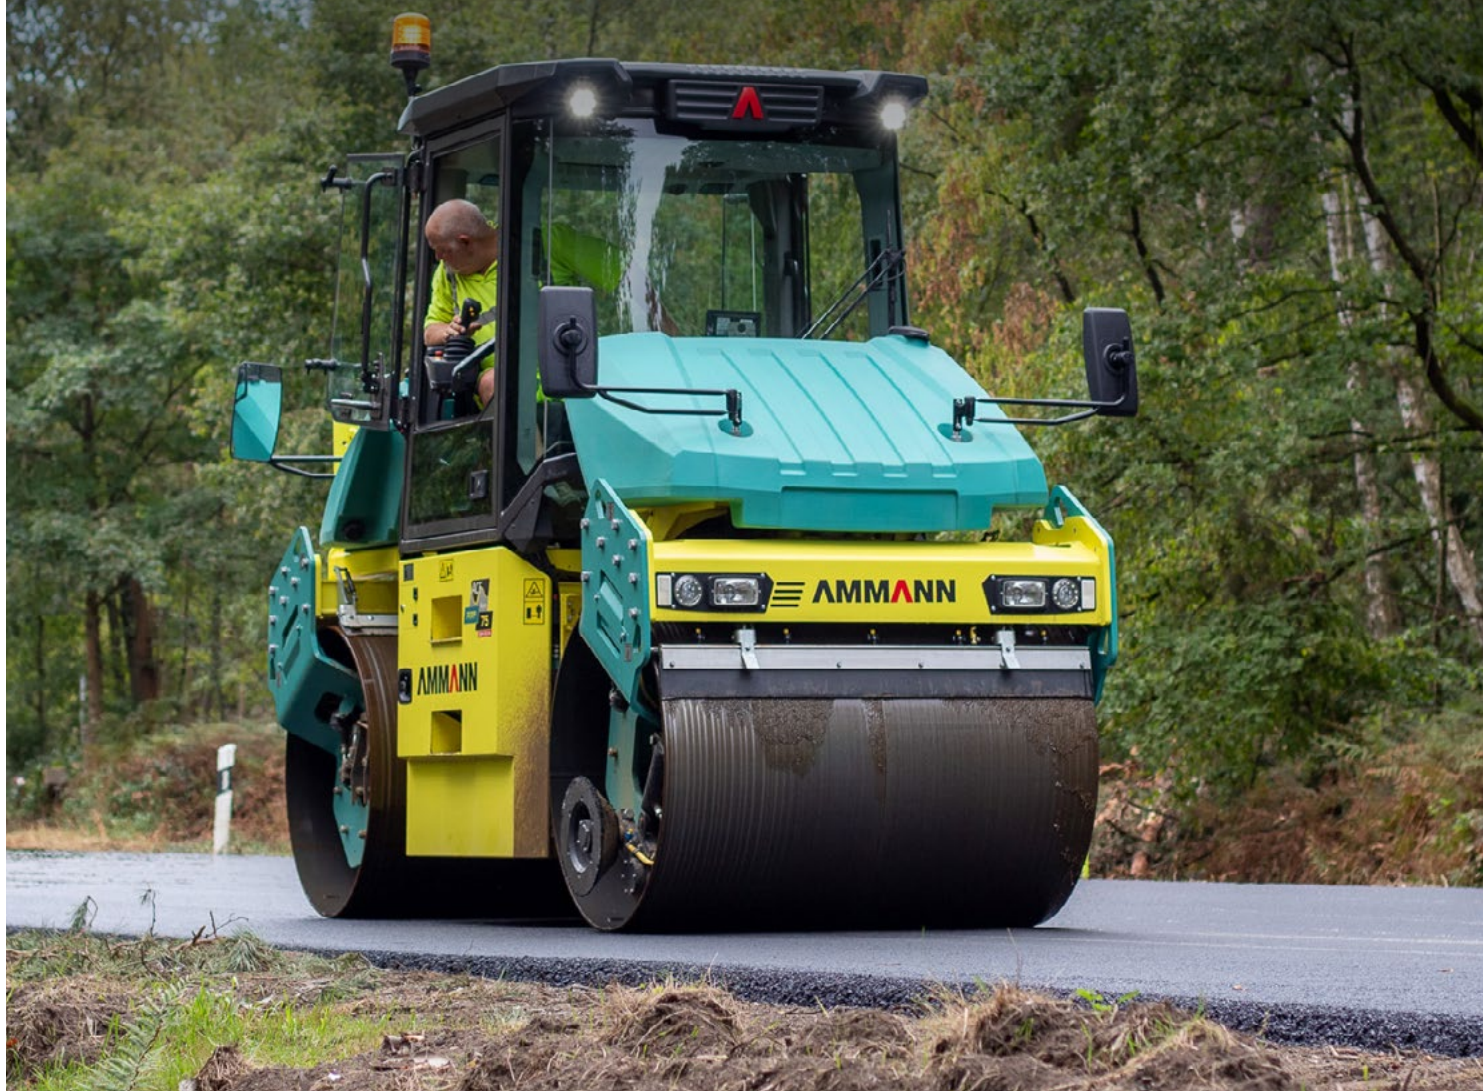
### ARP 75

EU Stage V, U.S. EPA Tier 4 Final

Poids d'exploitation : 7375 kg

Largeur de la bille : 1 500 mm

Moteur : Kubota V3307-CR-T – 54.4 kW

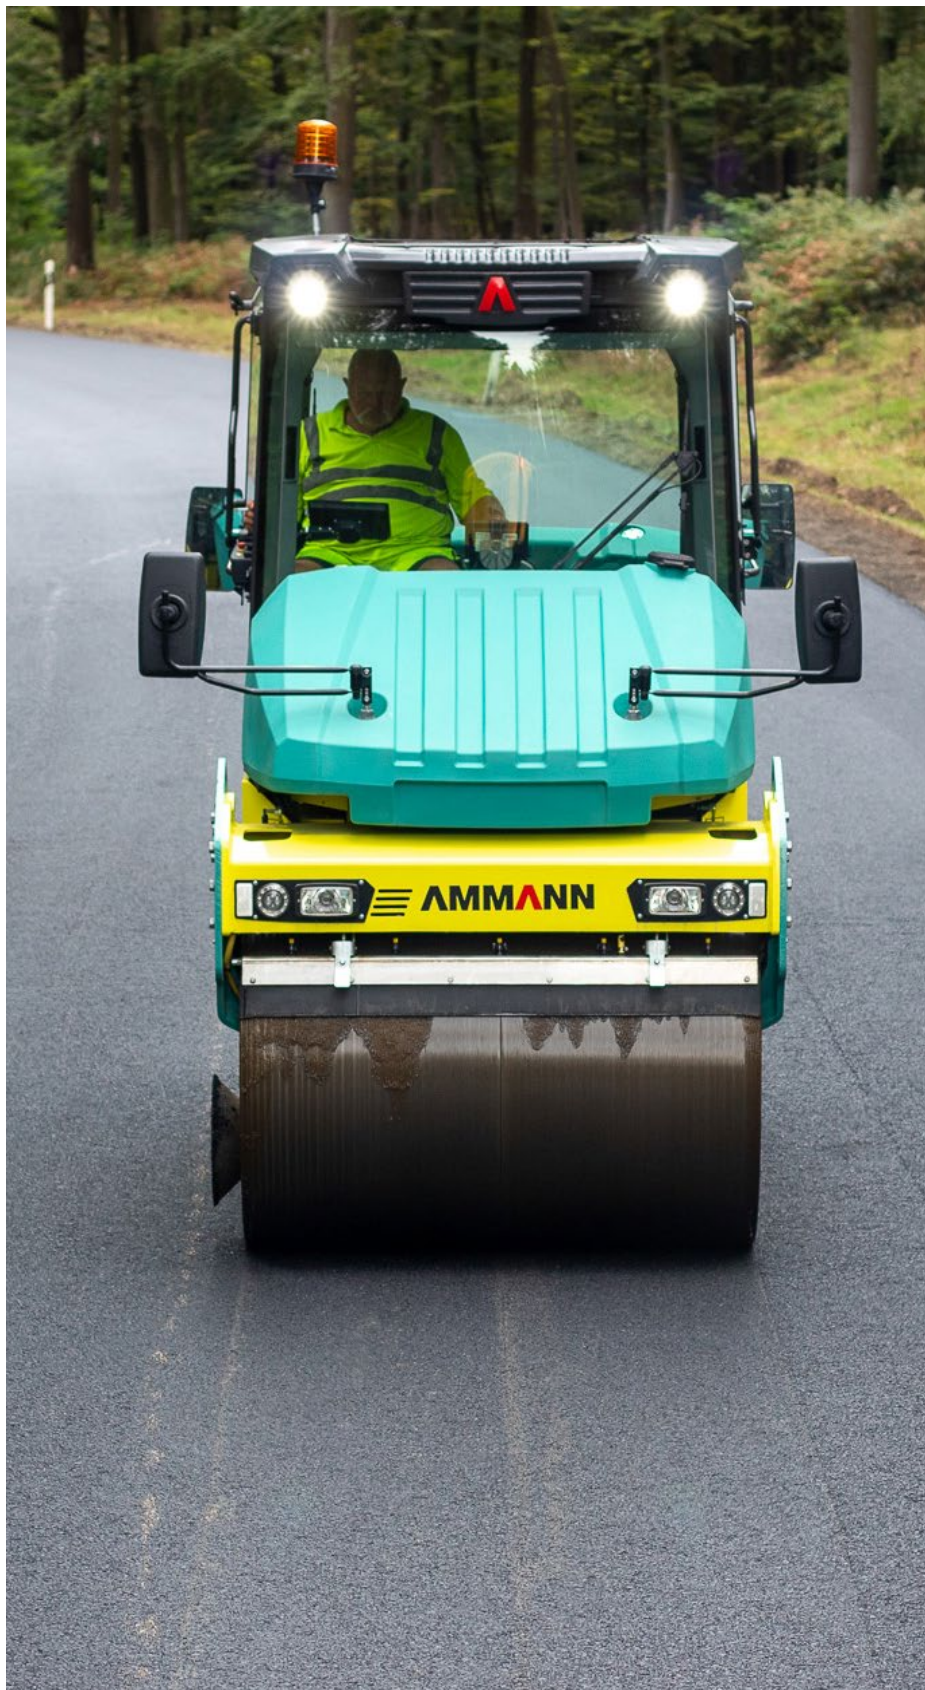
La machine a couvert une zone de 15 000 m<sup>2</sup> pendant ses 22 heures de fonctionnement.

Le projet a été considéré comme un succès, l'opérateur ayant félicité l'ARP 75 pour ses performances et son fonctionnement intuitif.
